Baustelle Großsachsener Straße

28.07. – 09.09.2022

Bauphase I. (Übersicht)

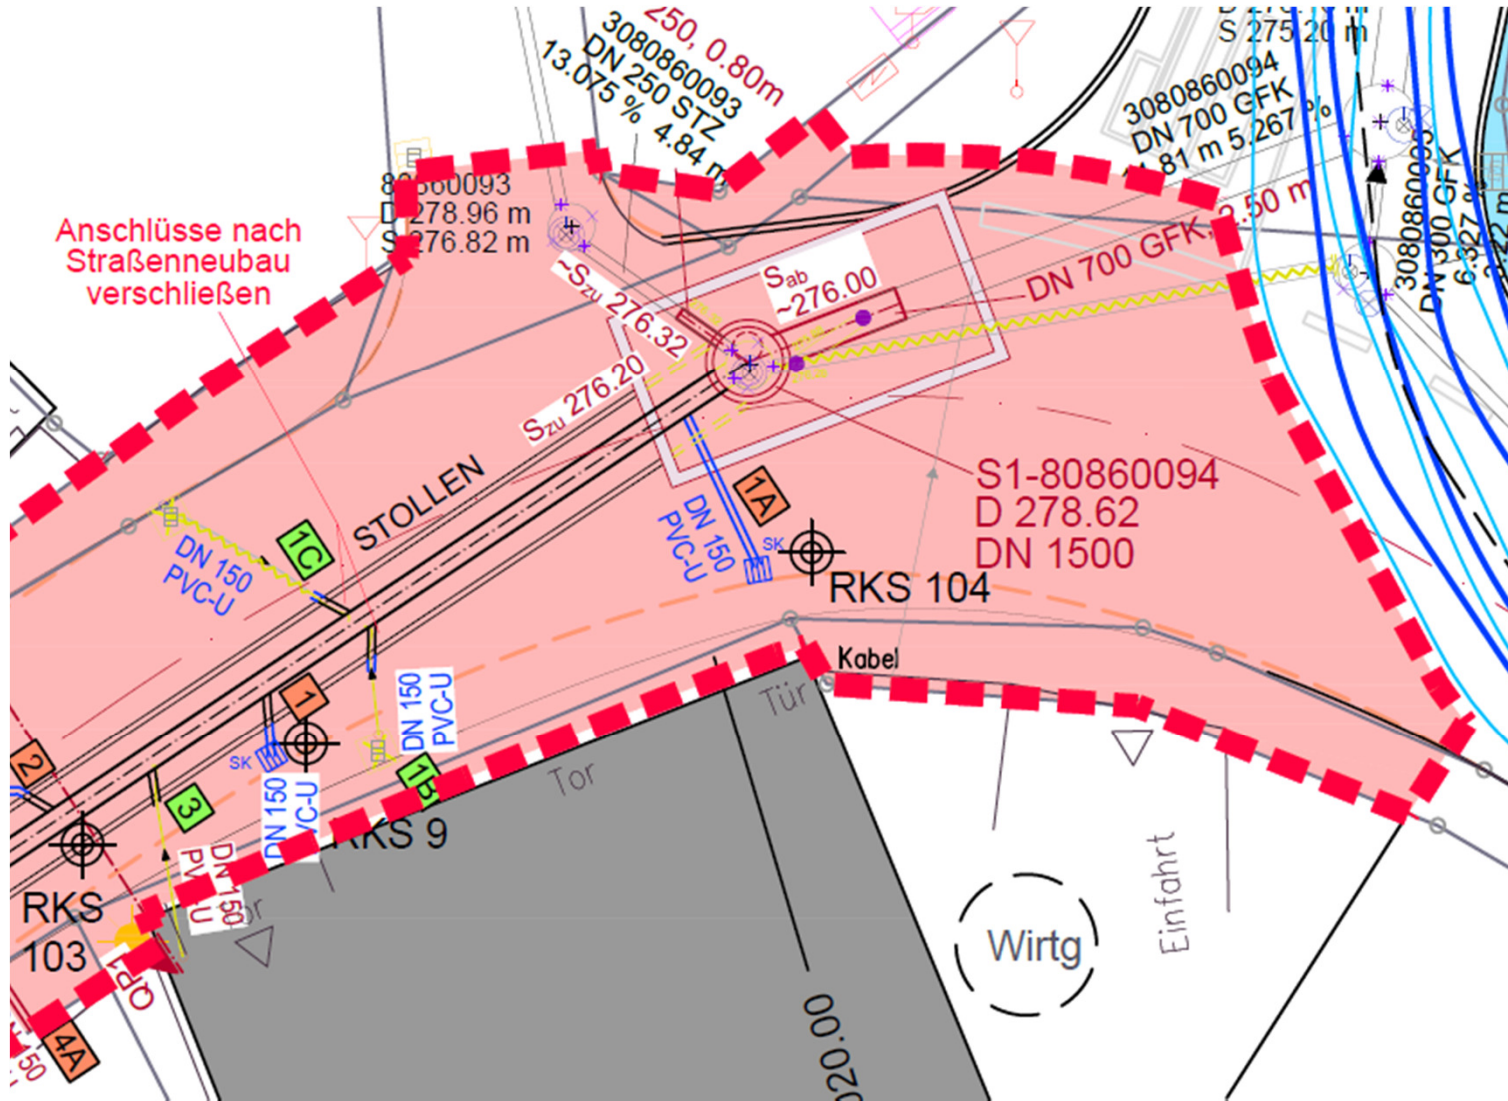
Bauphase I. (Lageplan)

- **Donnerstag, 28.07. – Montag, 05.09.2022**
- Kanal- und Straßenbauarbeiten zwischen Kreuzung Cestarostraße und Großsachsener Straße 4 (Tankstelle)
- Einbau des Vereinigungsschachtes (Durchmesser 2,00 m und Tiefe 3,50 m) und der Anschlusskanalrohre

- Schachtgrube 8,00 x 4,00 m
- Neubau der Bordsteine, Entwässerungsrinnen, Gehwege und der Asphalttragschicht in der Fahrbahn
- **Durchfahrt gesperrt für motorisierten Verkehr**

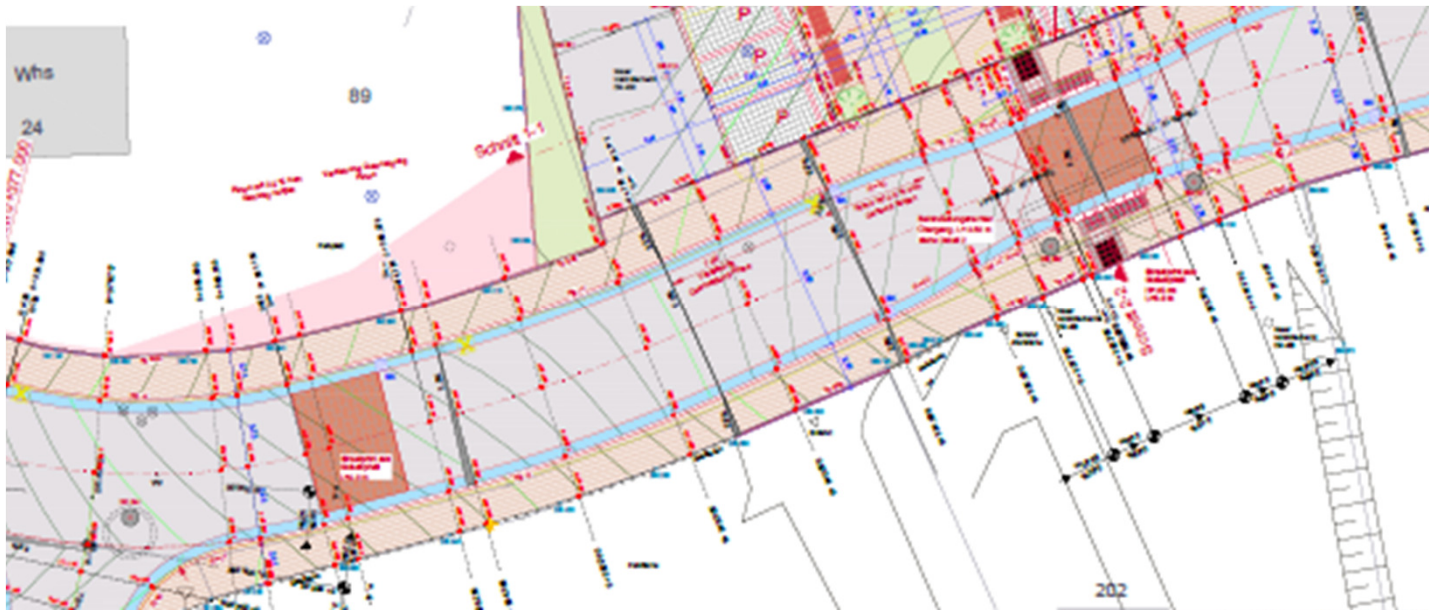
Bauphase II. (Streetprintfelder)

Streetprint oder Prägeasphalt: Ein geprägter Asphalt (auch Prägeasphalt genannt) imitiert eine gepflasterte Fläche mit allen Vorteilen einer geschlossenen Asphaltdecke. Die drei Felder dienen zur Erhöhung der Aufmerksamkeit und Verbesserung der Sicherheit für Fußgänger

- **Dienstag, 06.09. – Freitag, 09.09.2022**
- Einbau Asphaltdecke 2.800 m² von Kreuzung Cestarostraße bis Kreuzung Bildstockweg
- Einbau von drei Streetprintfeldern bei Straßenquerungen
- Fugen schneiden und vergießen 1.000 m
- Straßenmarkierung
- **Durchfahrt von der Kreuzung Cestarostraße bis zur Kreuzung Bildstockweg gesperrt**
- **Zufahrt zu Grundstücken und Geschäften im vollgesperrten Abschnitt ist nicht möglich**
- ausgeschilderte Umleitung über Cestarostraße, Gorxheimertal, Weinheim, B3, Großsachsen
- Ersatzparkplätze für Anlieger, Kunden und Patienten stehen auf dem Parkplatz der Verwaltungsstelle (Steinklingener Straße 4) und dem Bolzplatz zur Verfügung
- **Fußläufig kann die Baustelle in beiden Richtungen passiert werden**
- Ein Einsatzkonzept mit der Feuerwehr und den anderen Rettungsdiensten wurde abgestimmt
